# 位置情報検知型センサーを活用した工程の見える化

**カツデンアーキテック株式会社 島根益田工場**  
 設立：2003年（平成15年）3月  
 資本金：7,000万円  
 従業員：188名  
 所在地：島根県益田市虫追町口320-119

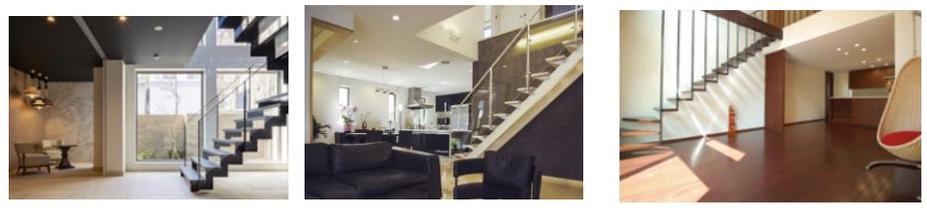
製造工程は、機械加工→溶接→仮組→塗装→梱包→出荷の順。それぞれの工程に中継機を設置し、製品ファイルに子機を設置。子機→中継機→親機（レシーバー）の順でビーコン通信を行う。親機からクラウド型管理位置情報検索システムへ、API Gatewayを経由して位置情報を集約する。

弊社島根益田工場では主に住宅用階段の製造を行っている。  
 設計変更時などに仕掛品がどの製造工程にあるのかを把握するため、都度現場を探する必要があり、生産効率向上の阻害要因となっていた。  
 そこで、それぞれの製品の製品台車にセットされているファイルに位置情報検知型センサーを搭載したチップ（子機）を付属させ、チップから工程毎に設置された中継機へ電波を飛ばし、製品の場所をリアルタイムに把握できるようにした。

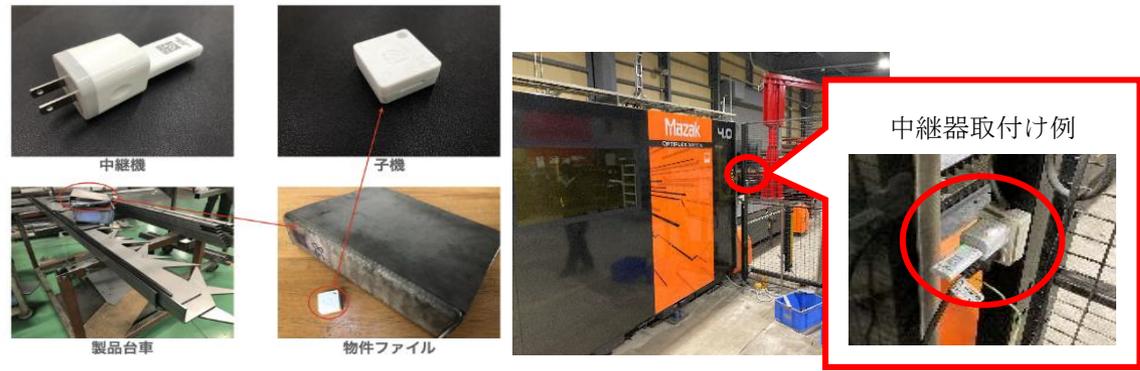
- 今回の取組で下記の通り、位置情報検知型センサーを活用した工程の見える化ができた。
- ①それぞれの製品にセットでつく、ファイルに位置情報検知型センサーを搭載した子機を付属
  - ②各工程に中継器を設置し、ファイル（子機）の位置を検出
  - ③管理用PCから事務所にてどの製品がどこの工程にあるのか把握できる
